# Agência Reguladora de Serviços Públicos Delegados de Barra do Garças – AGERBARRA

## **RELATÓRIO DE MONITORAMENTO DE PRESSÃO MENSAL EM REDE DE DISTRIBUIÇÃO DE ÁGUA**

Primavera do Leste - MT

NOVEMBRO / 2023

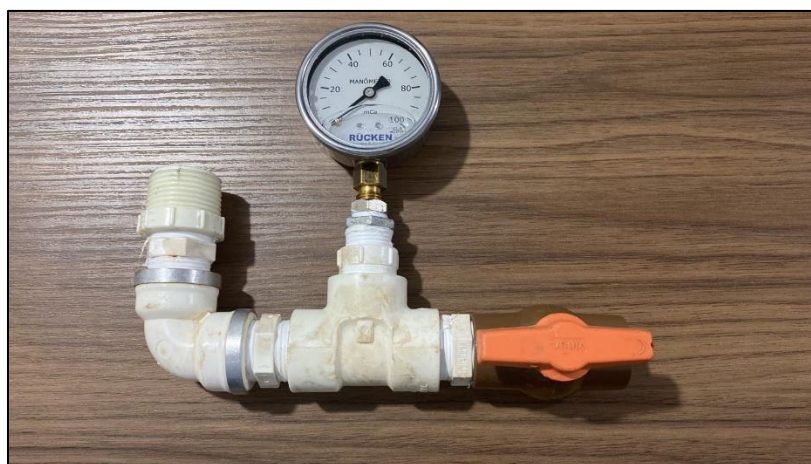
Foram aferidas as pressões em 10 pontos (PCP - Ponto de Controle de Pressão), com um manômetro de escala de 0 a 100 mca, em caixa de inox com enchimento de glicerina e, calibração RBC/Inmetro, conforme imagem a seguir:

**Imagem 01** – Foto do equipamento utilizado para aferição de pressão.  
Fonte: AGERBARRA.

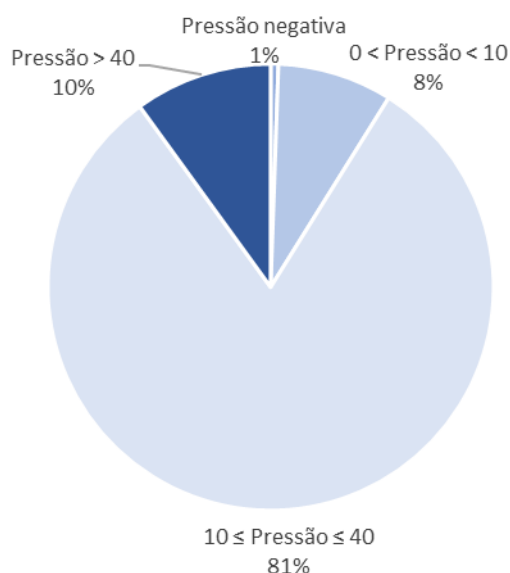
Foram monitorados 180 (cento e oitenta) medições de pressões e registradas resumidamente no quadro 01 a seguir:

**Gráfico 01** – Descrição do monitoramento de pressão.

As pressões registradas no período de monitoramento estão com 81 % de conformidade e o restante divididos entre pressões baixas (9 %) e alta (10 %), em relação a norma técnica de distribuição de água nas tubulações para abastecimento público (art. 5.3.1 da NBR n.º 12.218/2017), visto que, a pressão estática máxima deve ser de 40 mca, podendo chegar a 50 mca em regiões com topografia acidentada e, a pressão dinâmica mínima, de 10 mca.

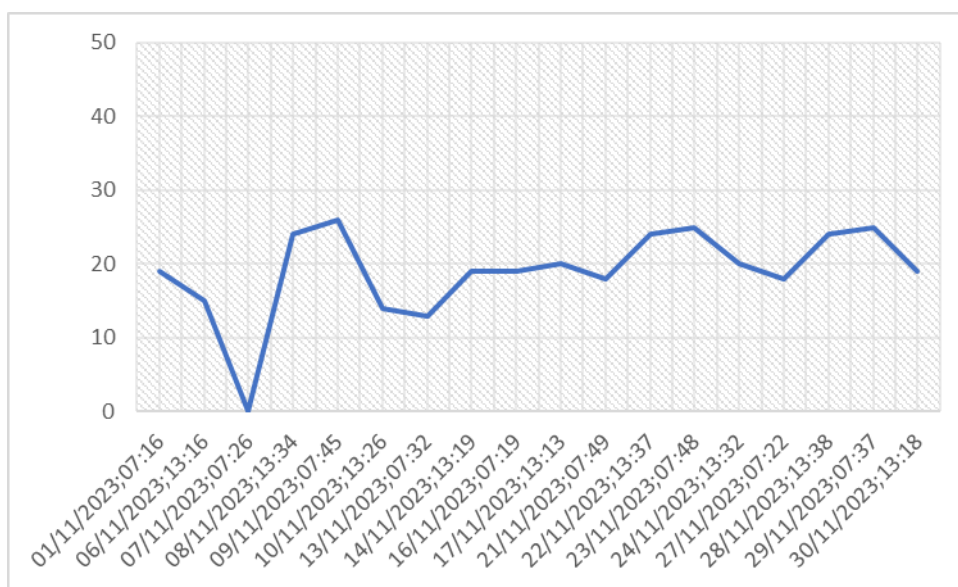
### 5.1. Gráfico de monitoramento do PCP 01 no mês de novembro/2023.

**Gráfico 02 – Monitoramento de Pressão do PCP 01.**

Vale registrar que, os desabastecimento de água no dia 07/11 no bairro Industrial e dia 14/11 bairro Tuiuiu, detectados pela medições de pressões diárias, no entanto esses dias não foram apresentados comunicados, os enviados estão no Anexo 7.1 a seguir.

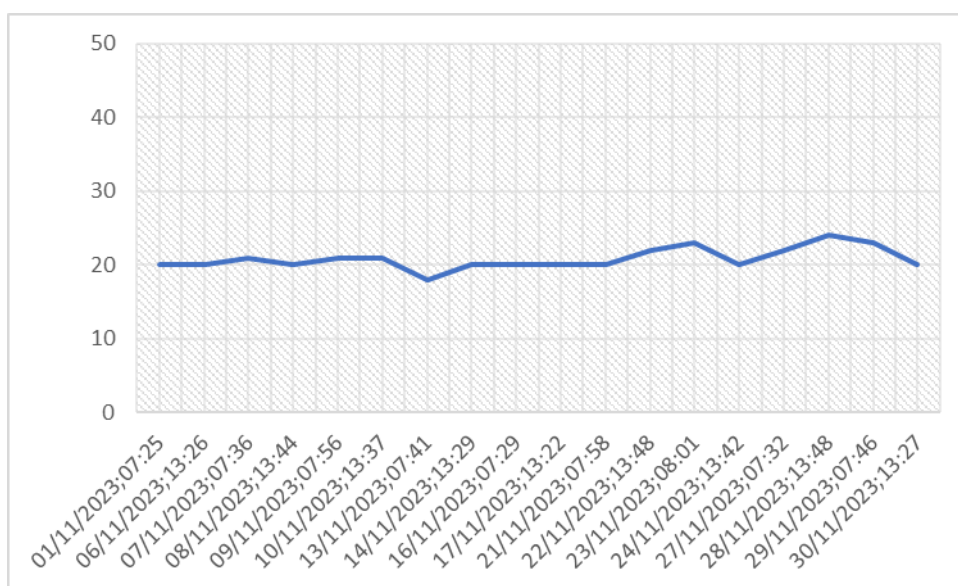
### 5.2. Gráfico de monitoramento do PCP 02 no mês de novembro/2023.

**Gráfico 03 – Monitoramento de Pressão do PCP 02.**

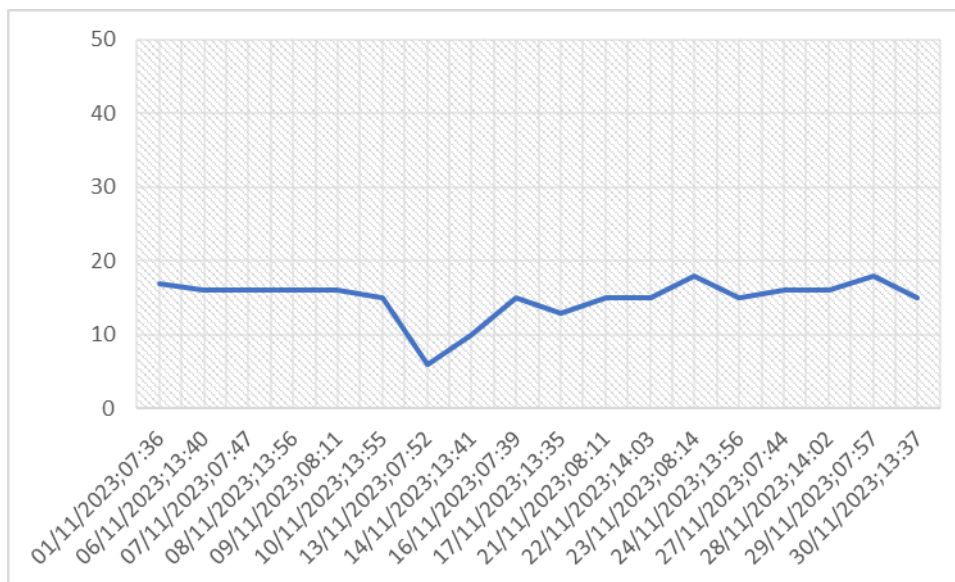
### 5.3. Gráfico de monitoramento do PCP 03 no mês de novembro/2023.

**Gráfico 04 – Monitoramento de Pressão do PCP 03.**

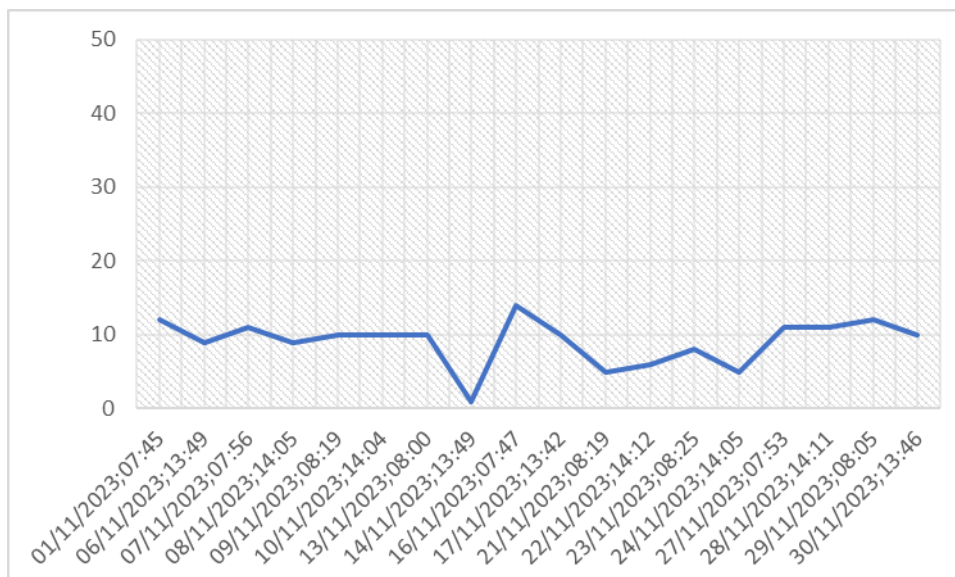
### 5.4. Gráfico de monitoramento do PCP 04 no mês de novembro/2023.

**Gráfico 05 – Monitoramento de Pressão do PCP 04.**

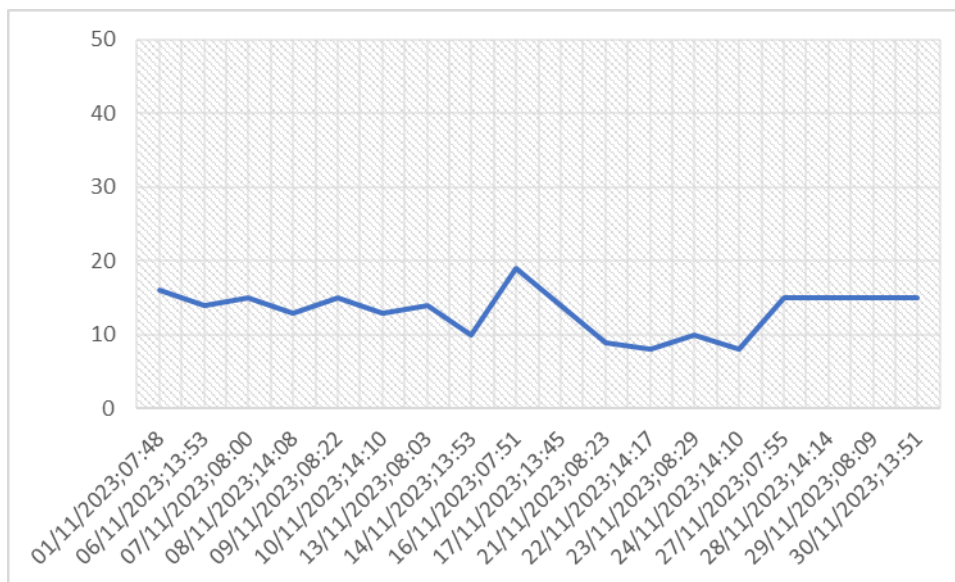
5.5. Gráfico de monitoramento do PCP 05 no mês de novembro/2023.

**Gráfico 06 – Monitoramento de Pressão do PCP 05.**

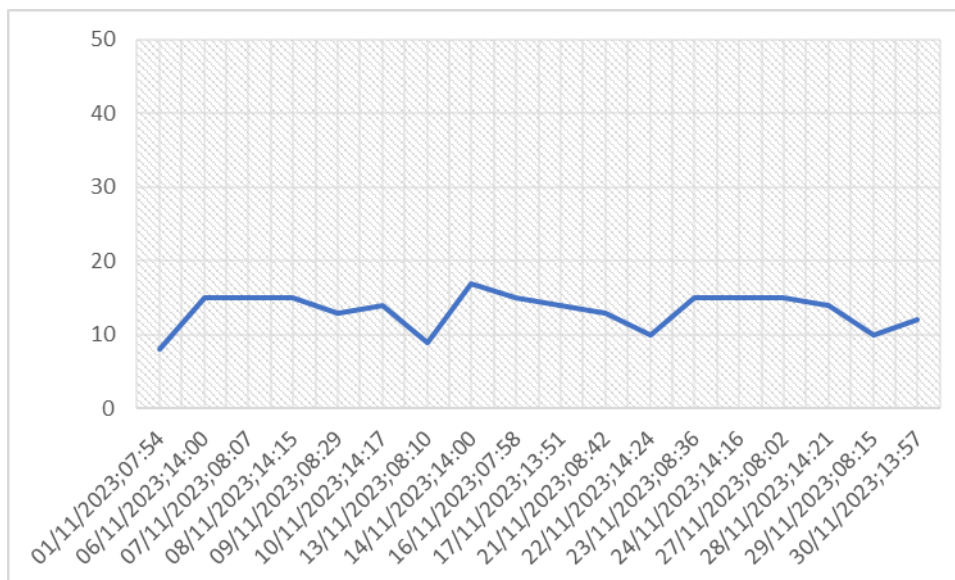
5.6. Gráfico de monitoramento do PCP 06 no mês de novembro/2023.

**Gráfico 07 – Monitoramento de Pressão do PCP 06.**

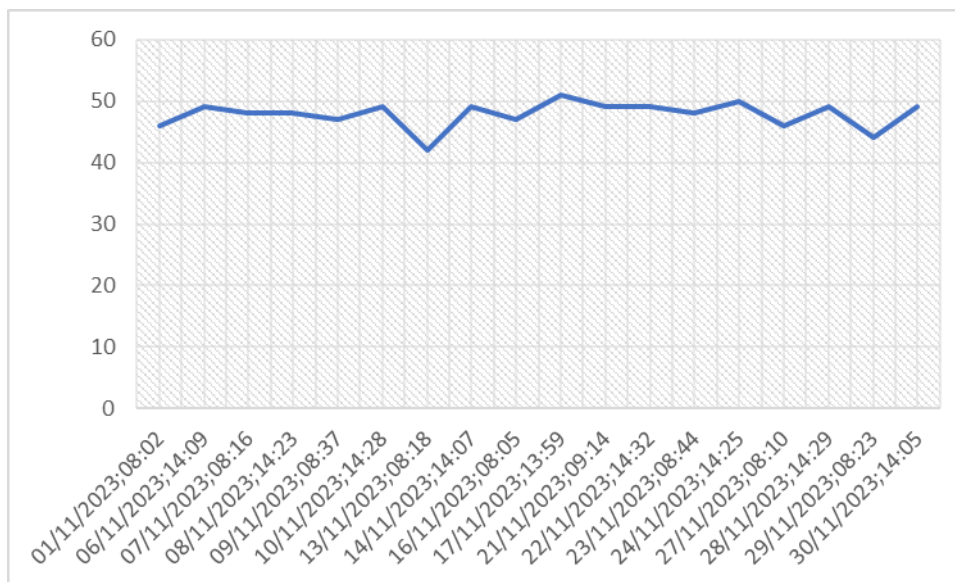
5.7. Gráfico de monitoramento do PCP 07 no mês de novembro/2023.

**Gráfico 08 – Monitoramento de Pressão do PCP 07.**

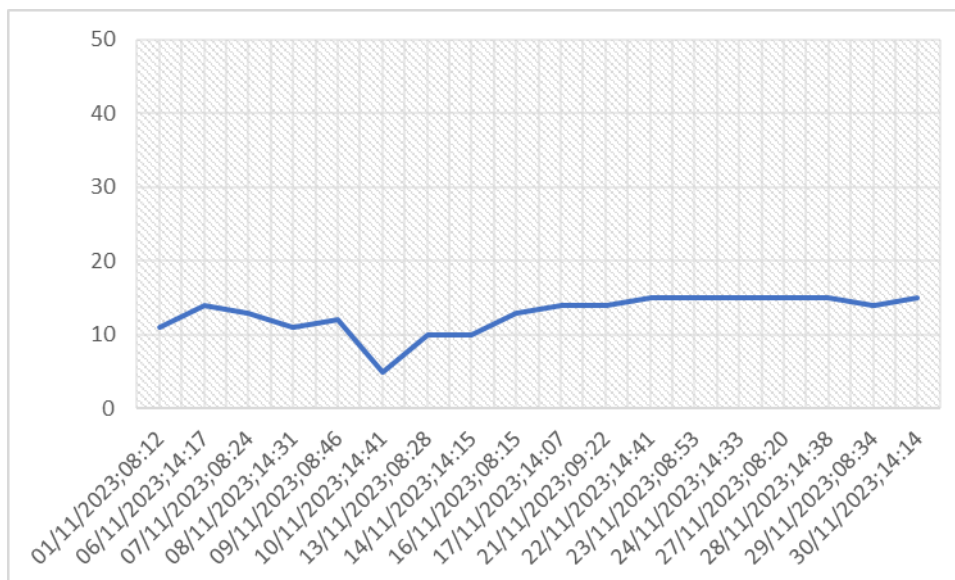
5.8. Gráfico de monitoramento do PCP 08 no mês de novembro/2023.

**Gráfico 09 – Monitoramento de Pressão do PCP 08.**

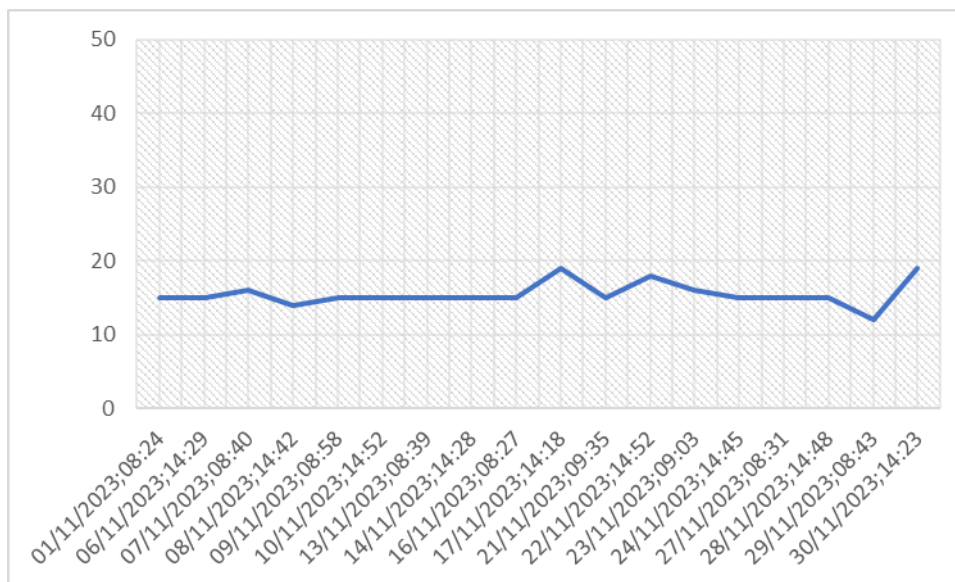
### 5.9. Gráfico de monitoramento do PCP 09 no mês de novembro/2023.

**Gráfico 10 – Monitoramento de Pressão do PCP 09.**

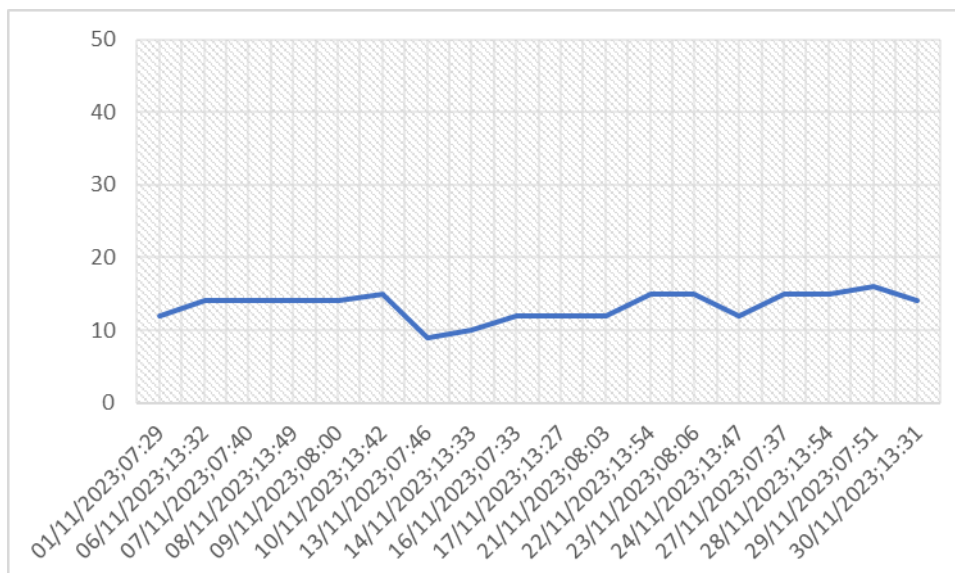
### 5.10. Gráfico de monitoramento do PCP 10 no mês de novembro/2023.

**Gráfico 11 – Monitoramento de Pressão do PCP 10.**
