# Agência Reguladora de Serviços Públicos Delegados de Barra do Garças – AGERBARRA

## **RELATÓRIO DE MONITORAMENTO DE PRESSÃO MENSAL EM REDE DE DISTRIBUIÇÃO DE ÁGUA**

Barra do Garças - MT

NOVEMBRO / 2023

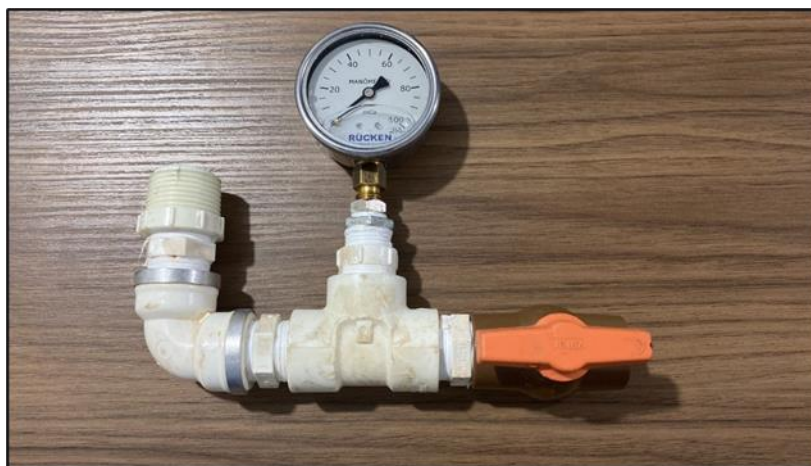
Foram aferidas as pressões em 16 pontos (PCP - Ponto de Controle de Pressão), com um manômetro de escala de 0 a 100 mca, em caixa de inox com enchimento de glicerina e, calibração RBC/Inmetro, conforme imagem a seguir:

**Imagem 01** – Foto do equipamento utilizado para aferição de pressão.  
Fonte: AGERBARRA.

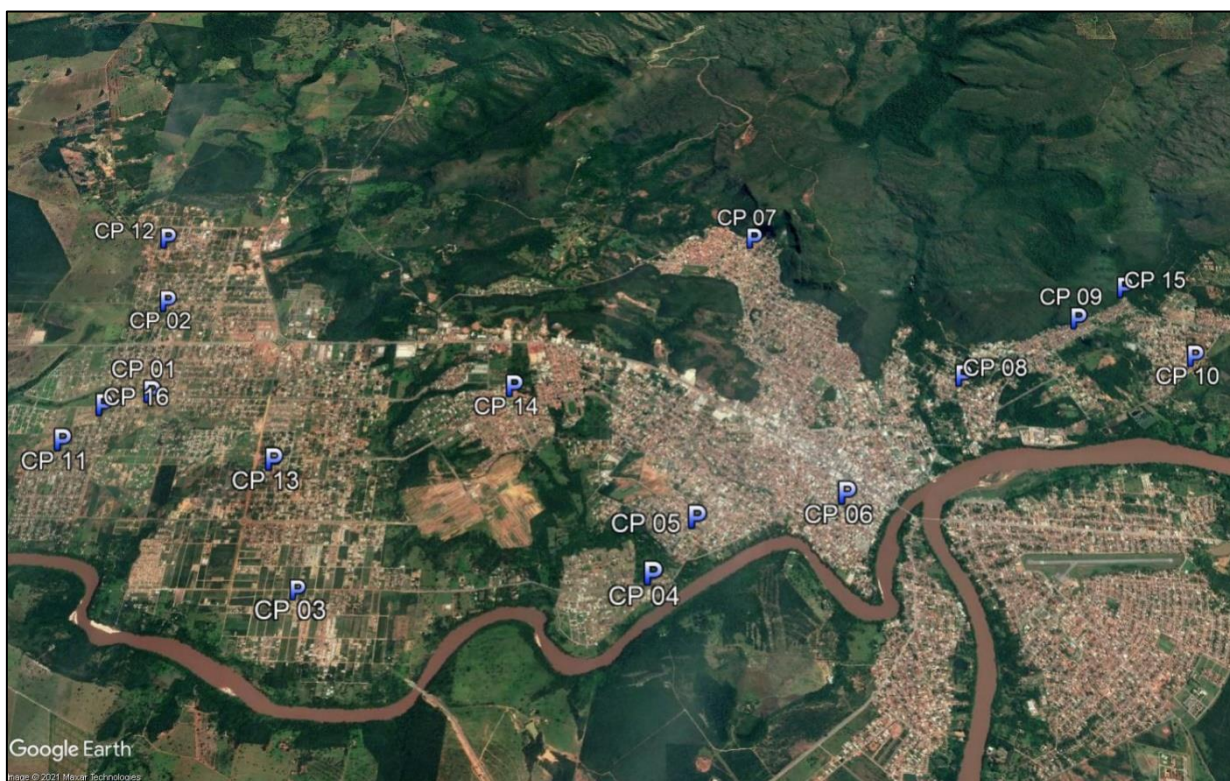
**Imagem 07 –** Distribuição dos PCP's em Barra do Garças.
