# Agência Reguladora de Serviços Públicos Delegados de Barra do Garças – AGERBARRA

## **RELATÓRIO DE MONITORAMENTO DE PRESSÃO MENSAL EM REDE DE DISTRIBUIÇÃO DE ÁGUA**

Primavera do Leste - MT

FEVEREIRO / 2024

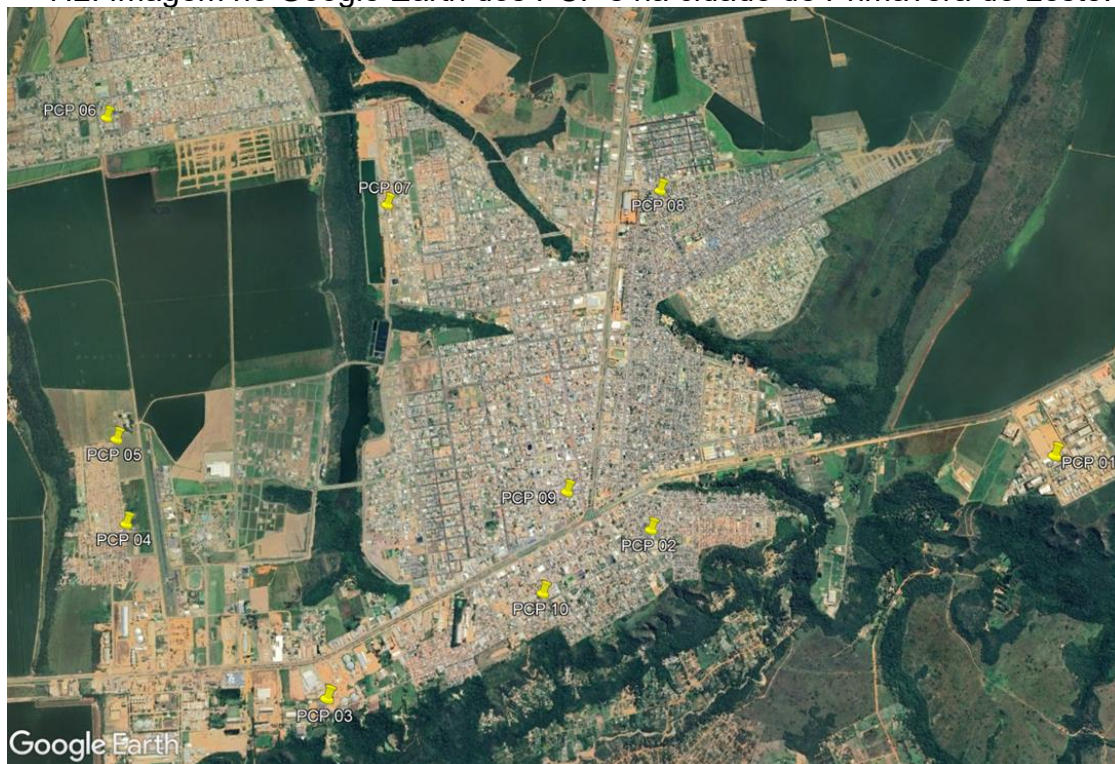
**Imagem 05 –** Distribuição dos PCP's em Primavera do Leste.
